Procès-verbal d'intervention
Établi le : 11/04/2024
N° Dossier : DE00002252
Page : 1/3

Ecole Anatole France

Opération Réalisé : Maintenance / Entretien

Intervention pour un problème d'extraction en petite vitesse

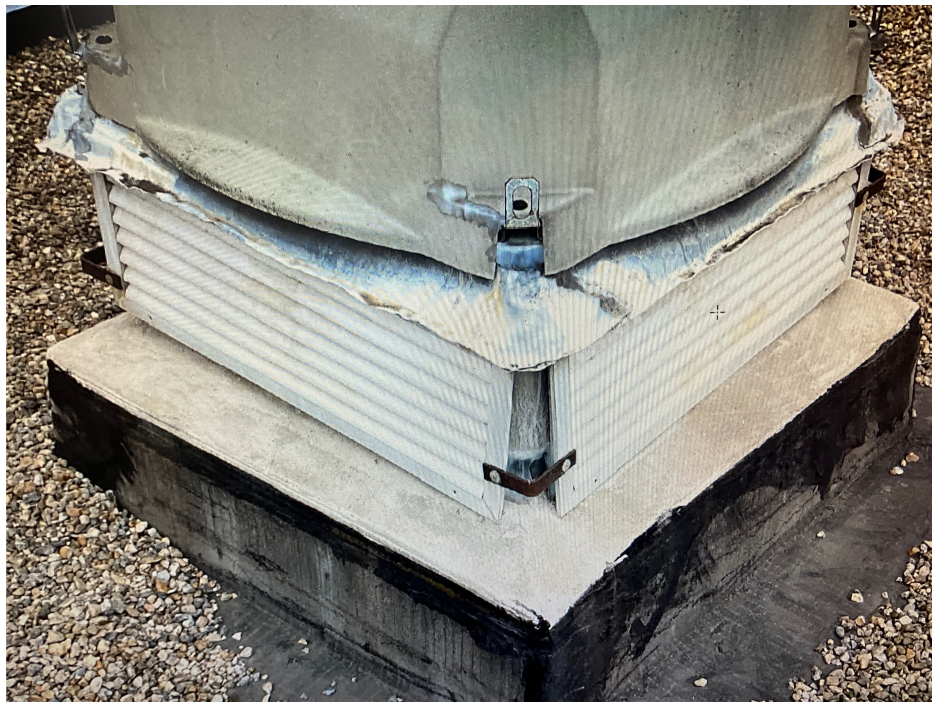
Des diffuseurs ont été rajoutes sur la tourelle d'extraction hotte cuisine,

J'ai constater que les grilles d'origine sont obturées et impossible a nettoyer,

Intervention pour un problème d'extraction en petite vitesse, sans un premier temps prévoir de retirer les diffuseur sur la tourelle d'extraction

Intervention prévus par le CTM de la ville D'Armentieres pour retirer les diffuseurs
