## Maintenance Entretien Aéraulique

Batiment Brèves

Réseau VMC Simple flux

Procès-verbal d'intervention  
Établi le : 04/11/2024  
N° Dossier : DE00002629  
Page : 2/5

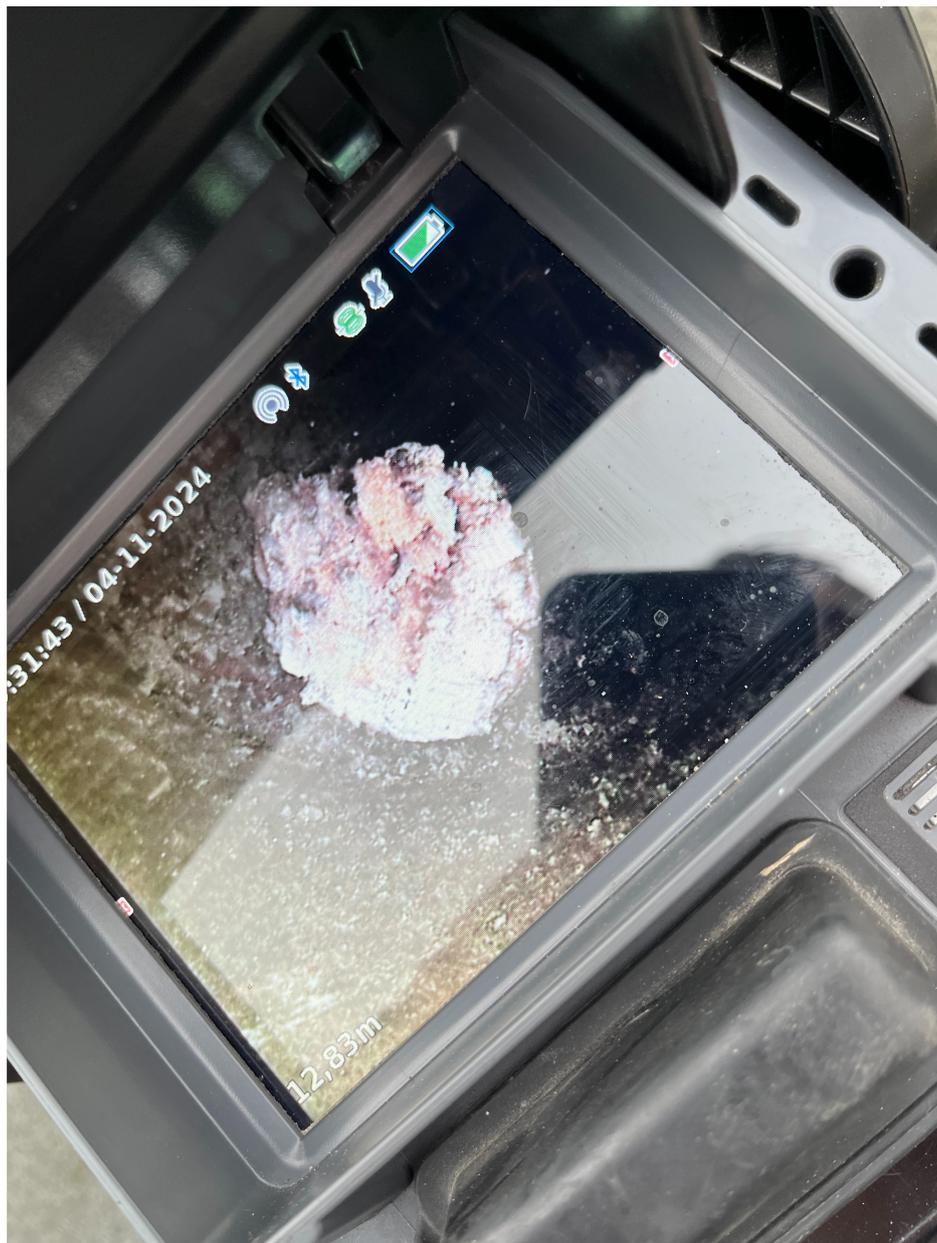
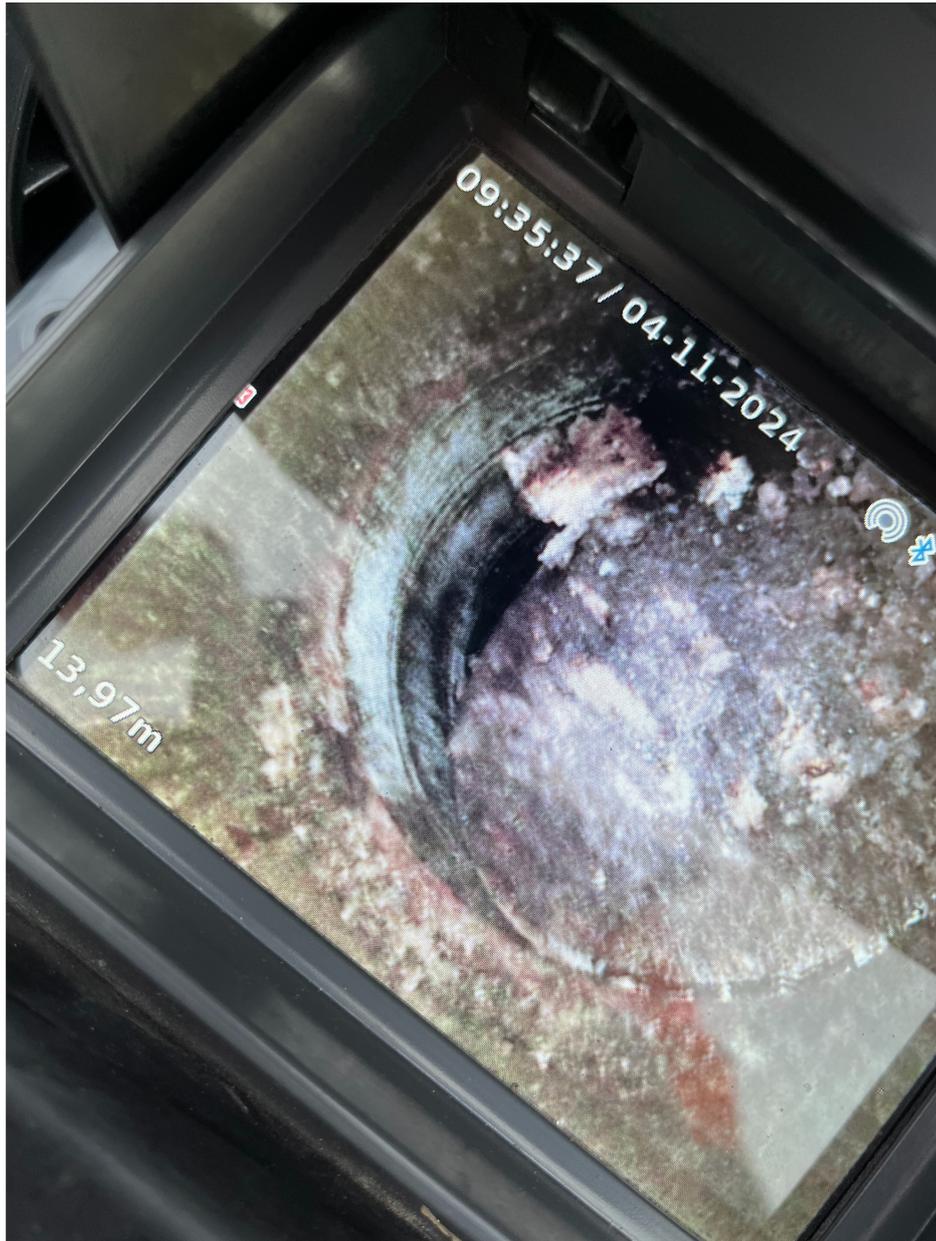
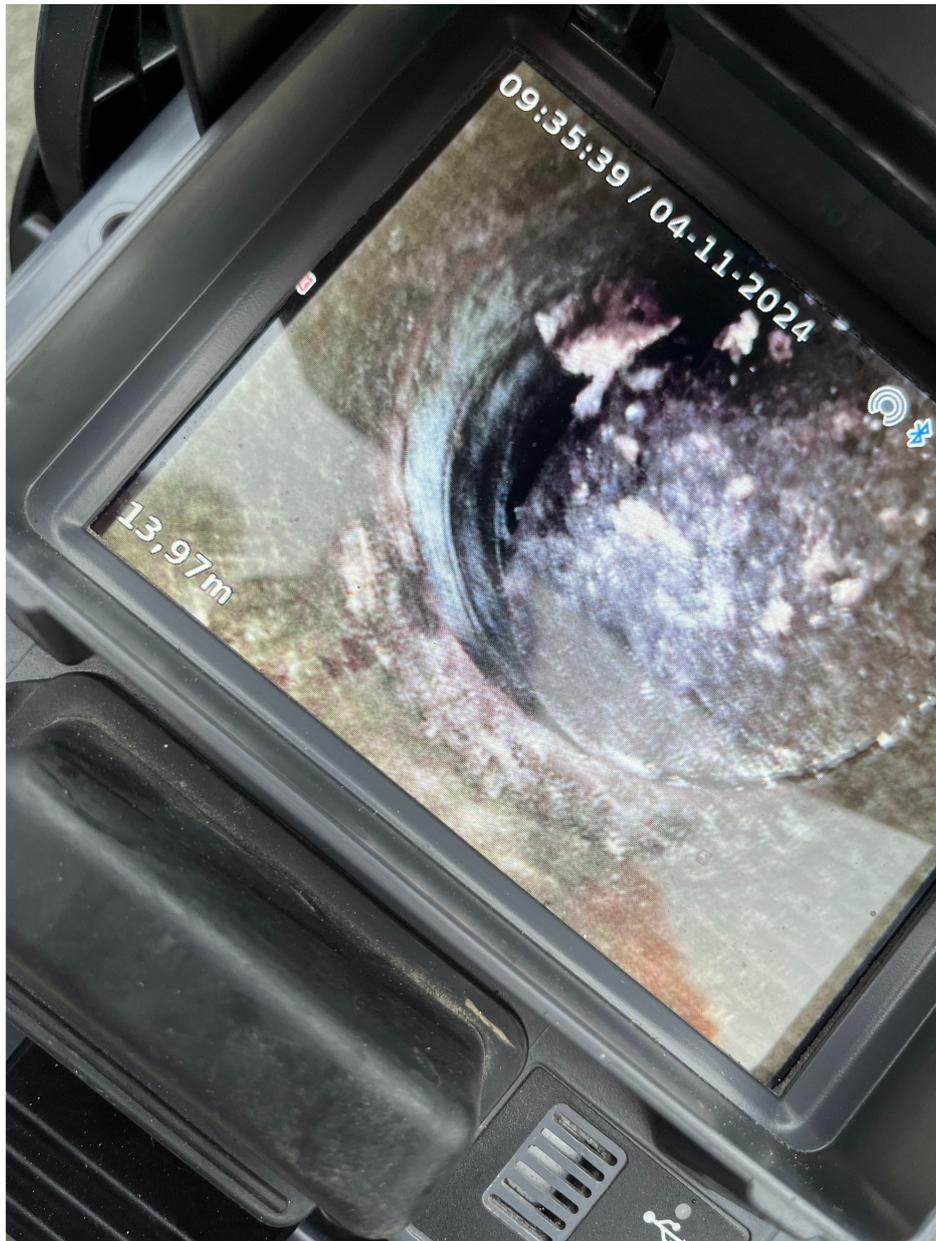
- Problème de débit d'air insuffisant ou irrégulier dans le réseau vertical de VMC.
- Mauvaise ventilation dans certaines zones, humidité persistante,

- le moteur ne fonctionne pas correctement, pas de défaut enregistré sur la palette de commande, le conduit aéraulique horizontale en terrasse et correct.
- Ventilateurs : fonctionnement normal débit d'extraction entre 3500 m3 4000m3
- Conduits : après une inspection à l'aide d'une caméra sur la gaine concerner, le bouchon est complètement oxyder voir photo ci-joint.

prévoir le remplacement du bouchon en Ø315, il va falloir aussi prévoir un accès à la gaine technique dans un logement du RDC pour le remplacement du bouchon
