Procès-verbal d'intervention Établi le: 11/08/2025 N° Dossier: DE00003145

MOY PARK

Descriptif des travaux réalisés

Mise en propreté d'une extraction grasse

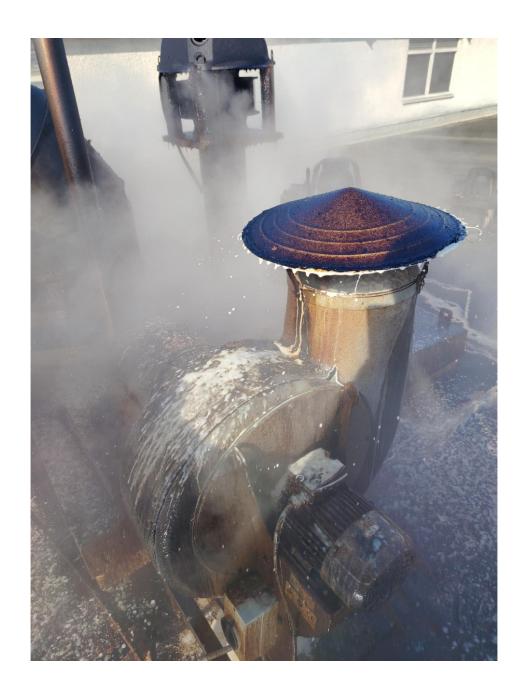
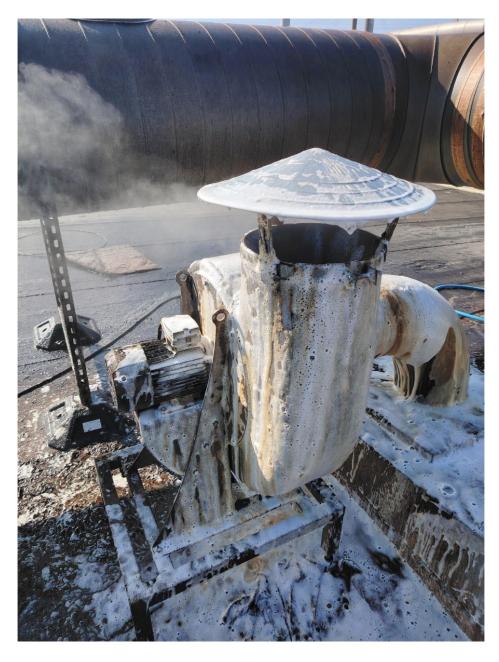
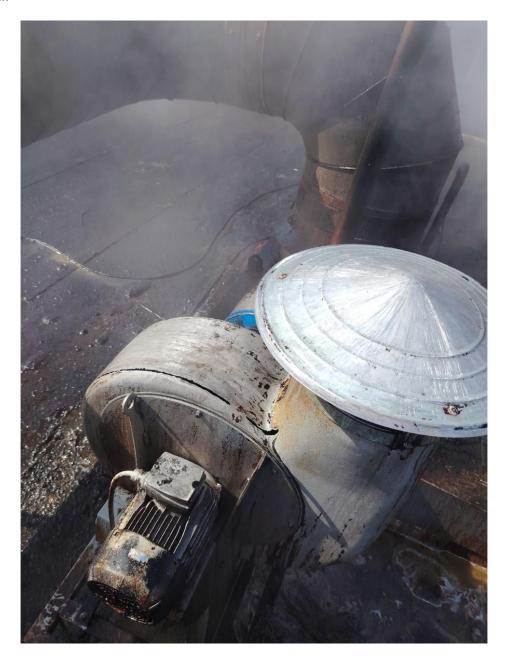
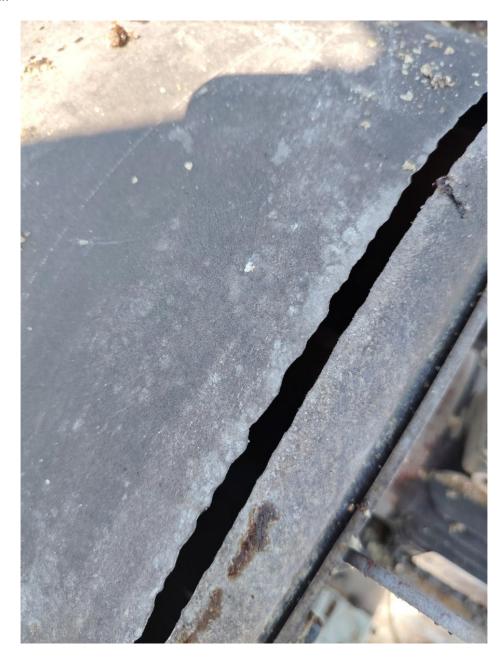
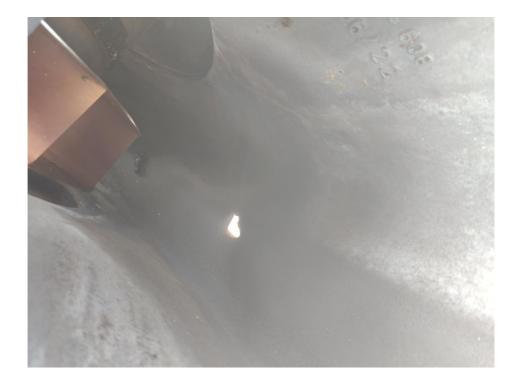
(L'extracteur en très mauvais état risque imminent de tombé en panne)

Voir photos ci-joint manque d'étanchéité il risque de tomber en morceaux

Entré et sorti

Je préconise aussi le remplacement des trappes de visite en diamètre 250 en inox X 4

Etanchéité du réseau (offre faite en 03/2025) + remp de trappe de visite INOX (offre faite en 04/2025)
